ETB Miramon

Seguridad y Salud Laboral Análisis y situación

2- ANÁLISIS DE LA DETECCIÓN, CREACIÓN Y RESOLUCIÓN DE INCIDENCIAS

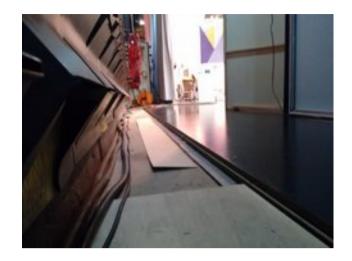
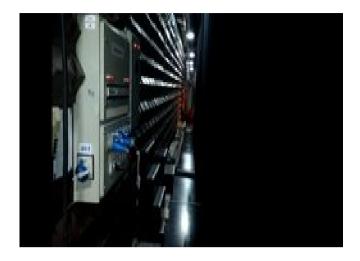
INCIDENCIA Nº 573 RIESGO 1

Paso de público e invitados a diferentes alturas, con obstáculos y mal iluminado en PLATÓ 21

Incidencia creada el 22/01/2016 y cerrada el 22/02/2017 (un año y un mes más tarde). Deficiencia detectada en inspección de delegados en mayo de 2011.

<u>RESOLUCIÓN</u>: "se ha observado el logro de algunas mejoras gracias a la gestión de esta incidencia. Se ha igualado"

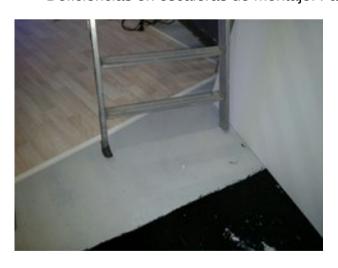
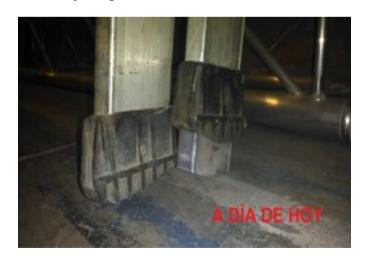
INCIDENCIA Nº580 RIESGO 3

Deficiencias en escaleras de montaje. Falta de tacos y holguras.

Incidencia creada el 15/02/2016 y cerrada el 09/04/2018 (dos años y dos meses más tarde)

<u>RESOLUCIÓN</u>: "se han puesto tacos" "...no está claro a quien compete la reparación". A día de hoy todavía hay escaleras sin tacos.

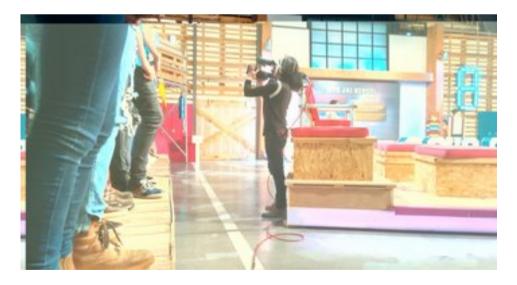
INCIDENCIA Nº 583 RIESGO 3

En el programa de "GU TA GUTARRAK" del PLATÓ 22 uno de las dos cámaras a hombro tiene ayudante para gestionar el cable, el otro no. Riesgo de caída.

Incidencia creada 15/03/2016

<u>RESOLUCIÓN</u>: Sin resolución. Se cierra la incidencia por finalización de programa el 08/10/2018 (dos años y seis meses más tarde)

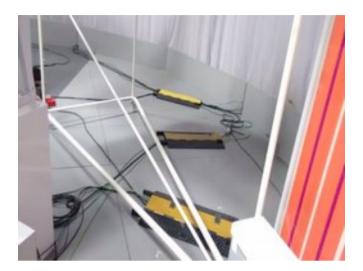
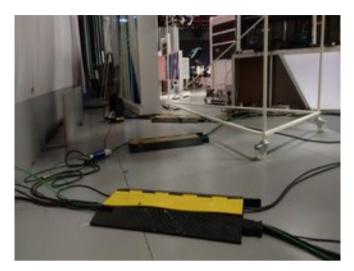
INCIDENCIA Nº 584 RIESGO 1 (seguimiento de inc. nº 581)

Salida de emergencia del PLATÓ 21 obstaculizado y con tres pasacables en vez de un único pasacables que ayudaría a la evacuación.

Incidencia creada el 01/04/2016 y cerrada el 19/01/2017 (nueve meses más tarde)

RESOLUCIÓN: Sin resolución. "El programa ya se graba en otro plató"

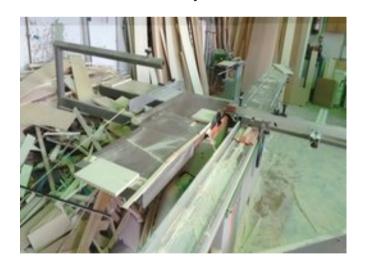
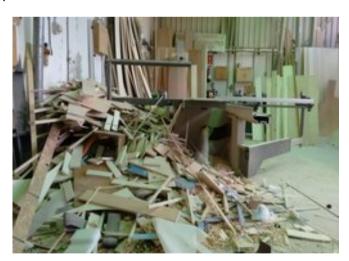
INCIDENCIA Nº 585 RIESGO 2

Restos de madera y serrín al lado de la máquina de corte.

Incidencia creada el 01/04/2016 y cerrada el 09/04/2018 (dos años más tarde)

RESOLUCIÓN: "se ha limpiado la zona"

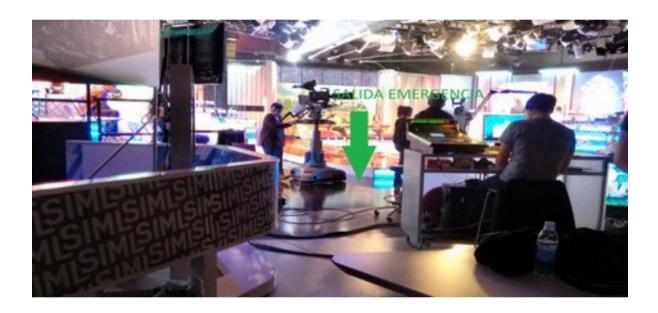
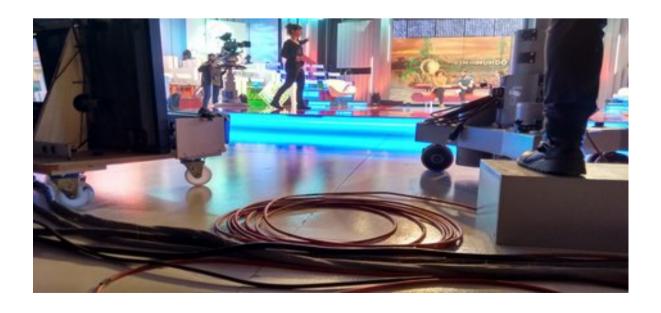
INCIDENCIA Nº 592 RIESGO 2

Programa especial EL CONQUISTADOR, LA FINAL. Material obstaculizando salida de emergencia.

<u>RESOLUCIÓN</u>: Se libra la salida de emergencia 2 (pero para acceder a ella hay que superar material técnico que queda por el camino. En la salida principal no se contempla mejora, sigue sin iluminación, a diferentes alturas y estrecho). Sin resolución por finalizar el programa.

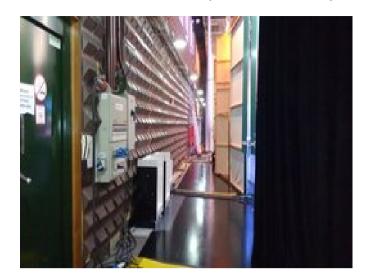
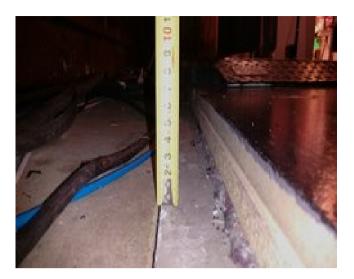
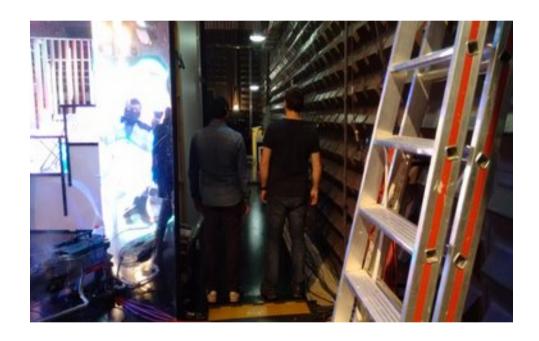
Pasillo de entrada de público estrecho y con escalón de 5cm.

Incidencia creada el 18/05/2016 y cerrada el 24/05/16

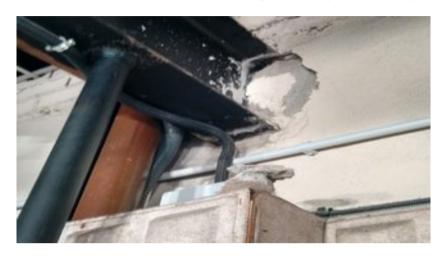
INCIDENCIA Nº 636 RIESGO 2

Caída de cascotes de cemento en inserción de vigas en la pasarela superior del PLATÓ 21

Incidencia creada el 25/01/2017 y cerrada el 22/12/2017 (once meses más tarde)

RESOLUCIÓN: "se ha reparado con cemento"

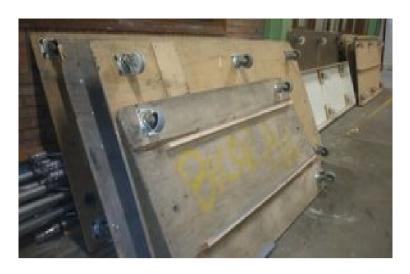
1- Carros de transporte de material sin etiquetado de PMA (peso máximo autorizado) RIESGO 3

Detectado en OCTUBRE de 2016

RESOLUCIÓN: Pendiente de resolución dos años más tarde.

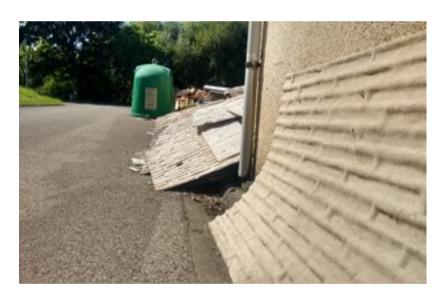
2- Trozos de decorado en exterior con riesgo de vuelo por ventisca. RIESGO 3

Detectado en MAYO de 2011

<u>RESOLUCIÓN</u>: Se rechaza cualquier tipo de medida y se sugiere incrementar la frecuencia de retirada. A día de hoy sigue estos y otros elementos de decoración en el exterior.

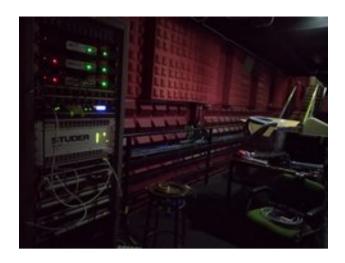
3- Panel de conexiones de los balcones y controles de sonido de PLATO 21-22 con poca luz y letras poco claras. **RIESGO 2**

Detectado en OCTUBRE de 2017

RESOLUCIÓN: Pendiente de resolución

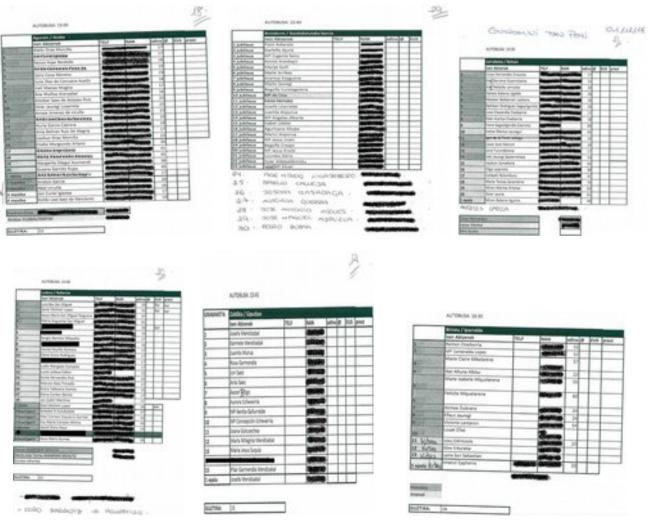
PROGRAMA DE FIN DE AÑO

En el programa de fin de año se superó el aforo del PLATÓ 26 de 100 a 135-162 personas.

Plató 25: Especial FIN DE AÑO tema de aforo. Entre el público, técnicos y actores se estaría superando el aforo permitido. Se inició la entrada del público antes de netirar el material, durante la grabación los dos portones permanecieron abiertos para ampliar la zona de evacuación y al coro de 27 personas solo se le permitió la estancia en el plató durante la actuación. Se realizará un cálculo complementario del aforo permitido contemplando que los dos portones permanezcan abiertos.

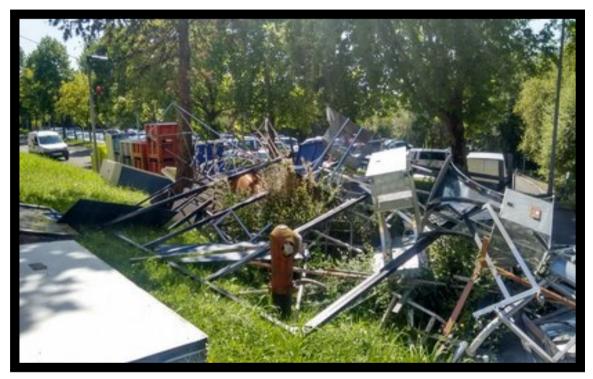
CHATARRA APILADA EN EXTERIOR OBSTACULIZANDO ACCESO A BOCA DE RIEGO

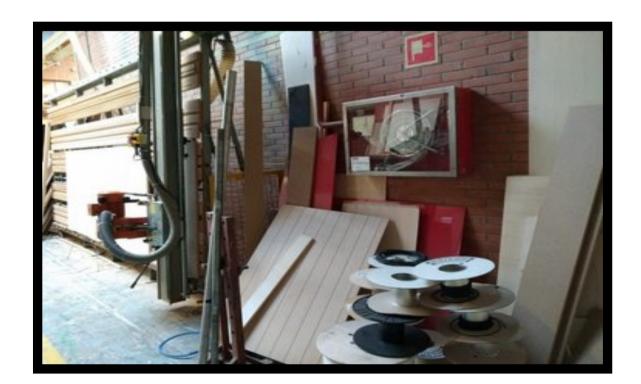
MATERIAL EN ALMACEN OBSTACULIZANDO ACCESO A BOCA DE RIEGO

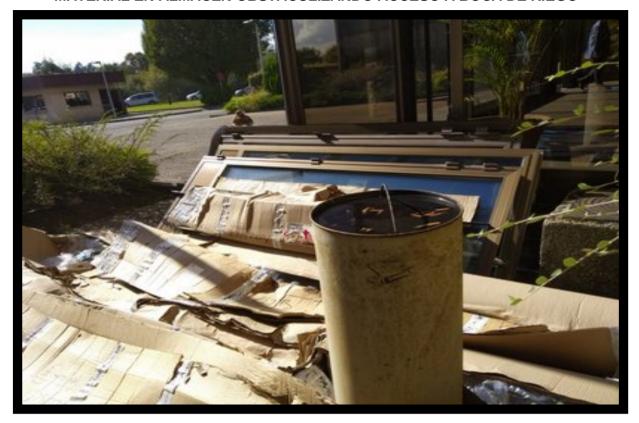
ESCOMBRO DE OBRAS EN ENTRADA PRINCIPAL

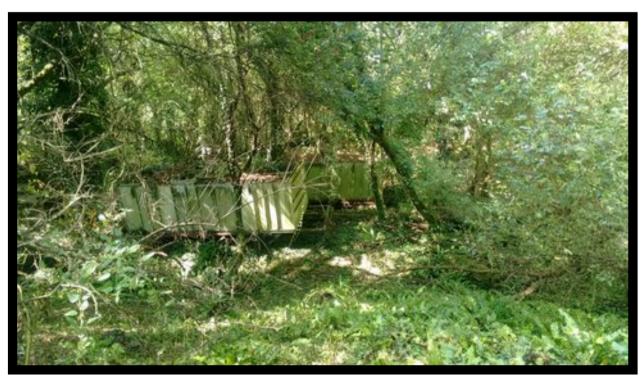
ANTIGUAS MÁQUINAS DE AIRE ACONDICIONADO ABANDONADAS EN EL BOSQUE

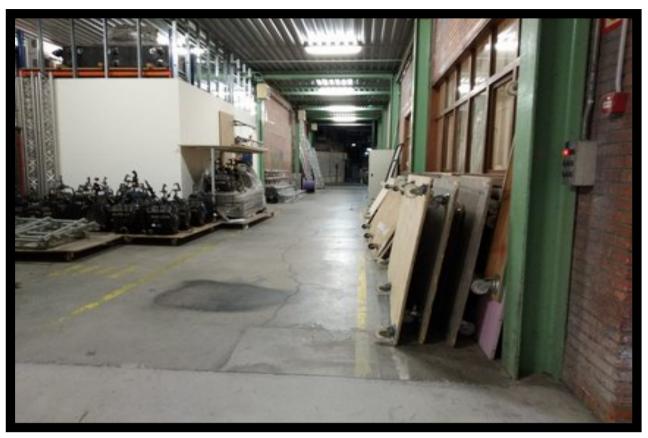
MATERIAL APILADO EN EXTERIOR DE ALMACÉN DE ILUMINACIÓN

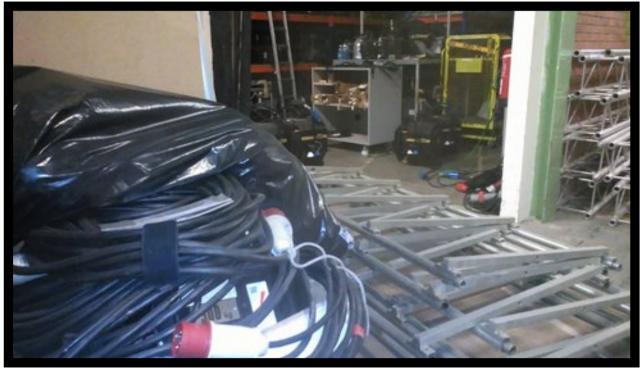
MATERIAL APILADO EN ENTRADA DE ALMACÉN DE ILUMINACIÓN

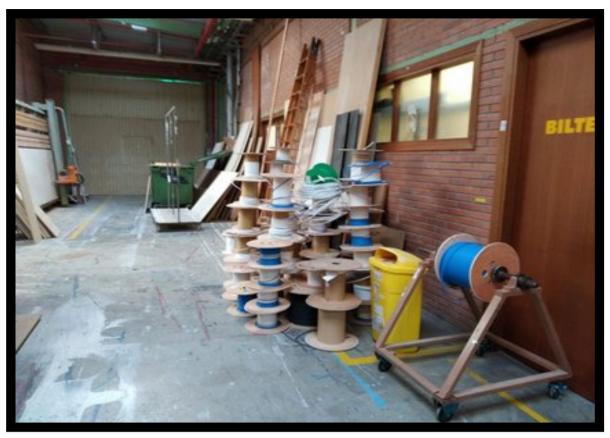
MATERIAL APILADO EN PASILLO DE ALMACÉN GENERAL

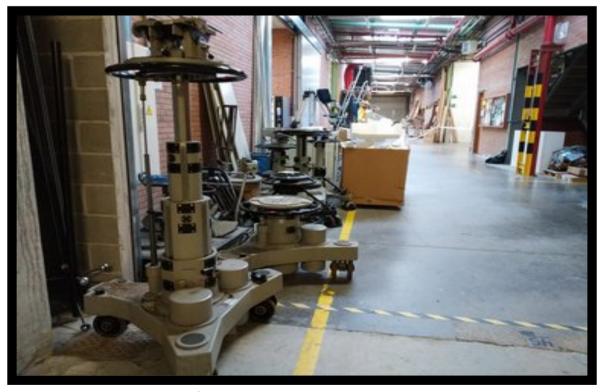
MATERIAL TÉCNICO EN DESUSO APILADO EN PASILLO

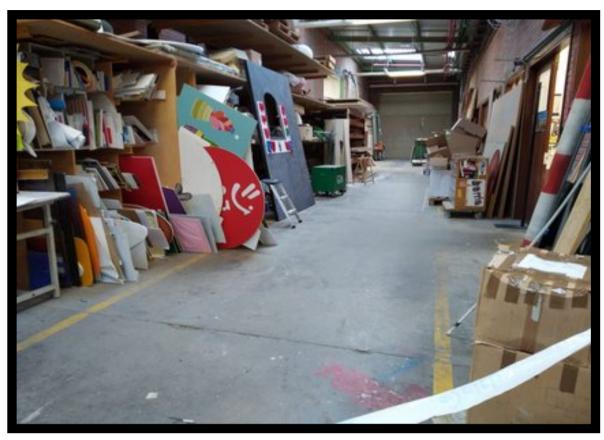
MATERIAL DE ATREZZO ALMACENADO EN PASILLO

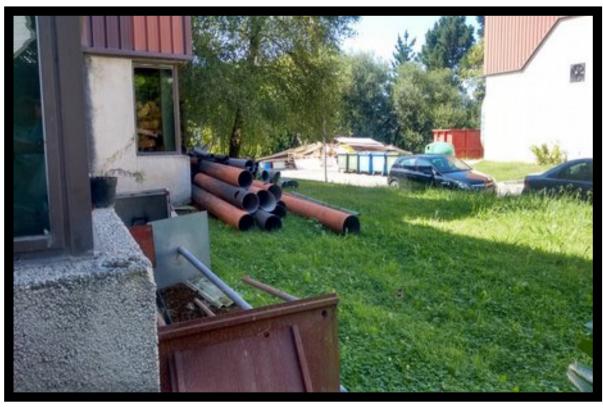
MATERIAL APILADO EN LOS JARDINES

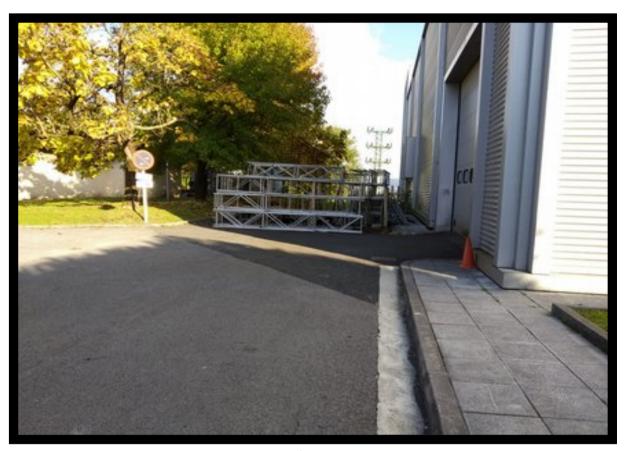
MATERIAL DE ILUMINACIÓN APILADO EN EXTERIOR...

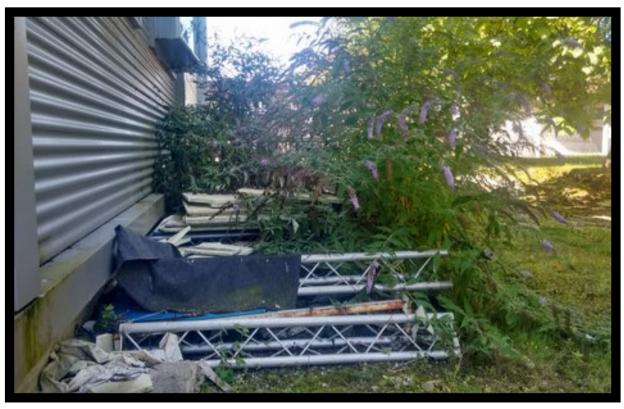
...Y ABANDONADO EN LOS JARDINES

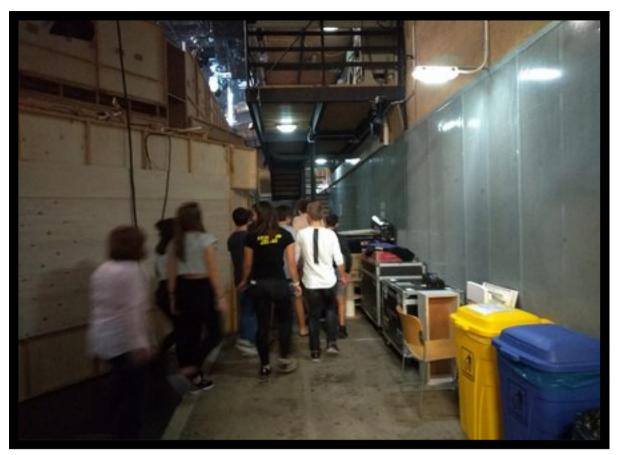
PÚBLICO ACCEDIÉNDO A PLATÓ 22 CON MATERIAL TÉCNICO APILADO AL LADO

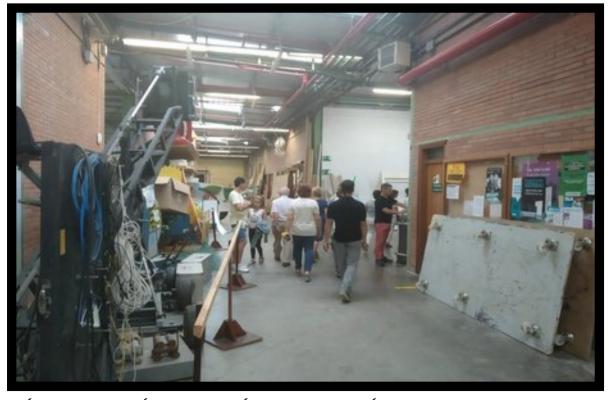
PÚBLICO ACCEDIÉNDO A PLATÓ 27 CON MATERIÁL EN DESUSO APILADO AL LADO

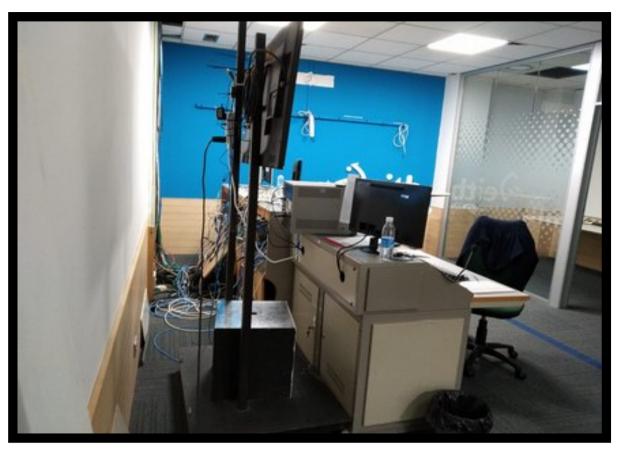
SALA DE GESTIÓN DE COMUNICACIONES (GESCOM) CON ENCHUFES COLGANDO...

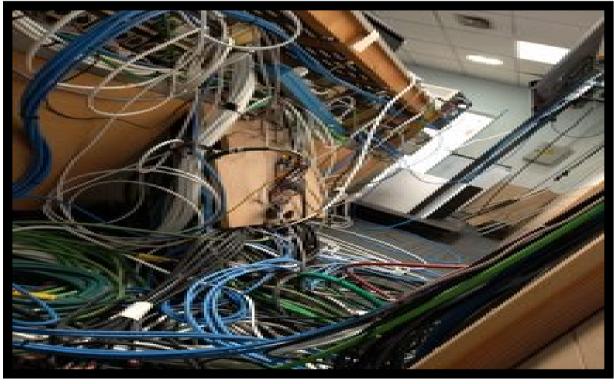
.....Y CABLEADO DE APARATOS TÉCNICOS

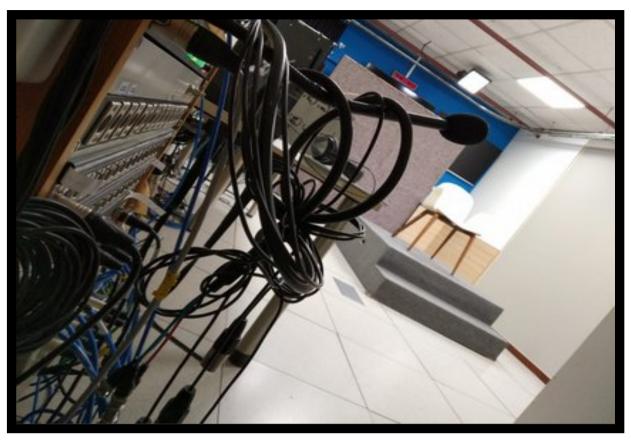
SALA LOCUTORIO CON RIESGO PARA INVITADO Y CABLEADO IRREGULAR

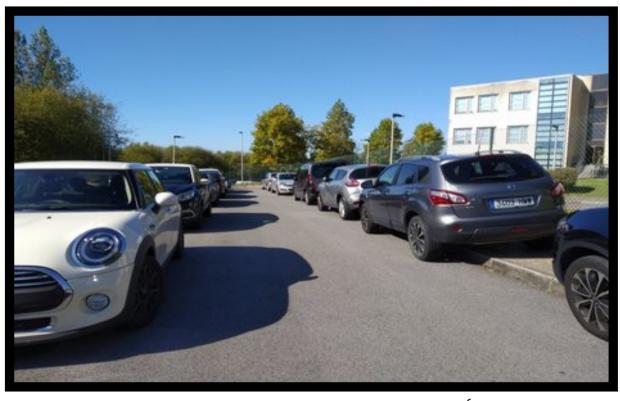
ACCESO A SEGUNDO PARKING OBSTACULIZADO PARA VEHÍCULOS Y PEATONES

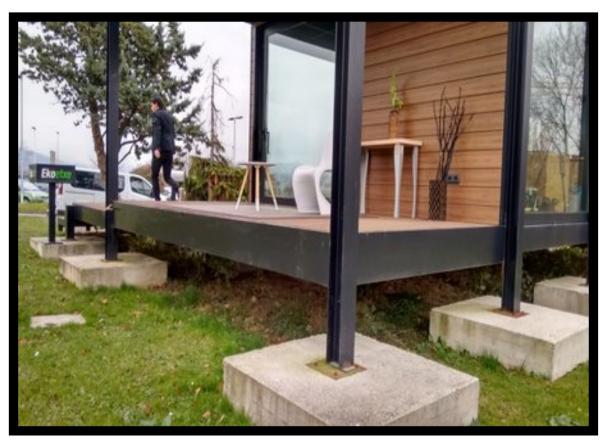
AUSENCIA DE BARANDILLA EN PREFABRICADO EXTERIOR...

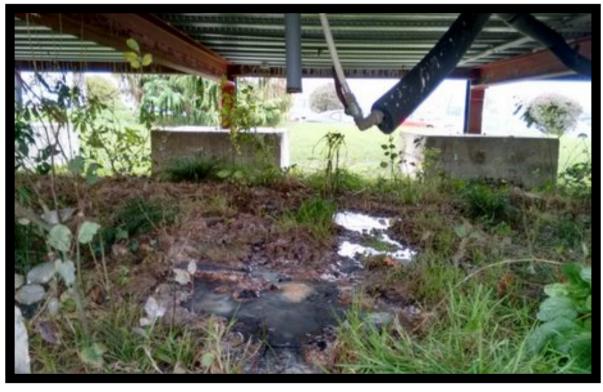
...Y VERTIDOS AL SUELO
